**BETRIEB GEWÄSSERUNTERHALTUNG**

**NATurnahe WIEDERHERSTELLUNG DES BURBACHES IN LANGENFELD**

**HERSTELLUNG DER DURCHGÄNGIGKEIT AM HOLZER BACH IN SOLINGEN**

### HERSTELLUNG DER DURCHGÄNGIGKEIT AM DEILBACH IN VELBERT

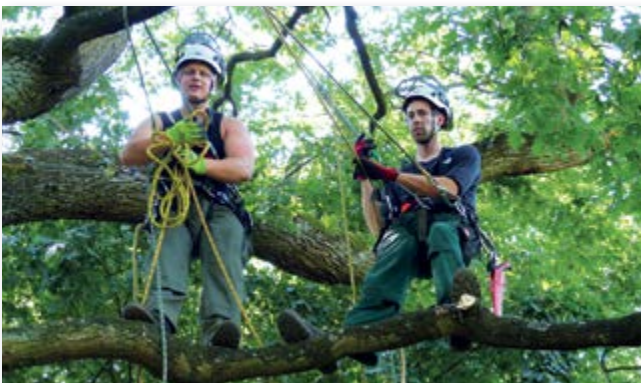
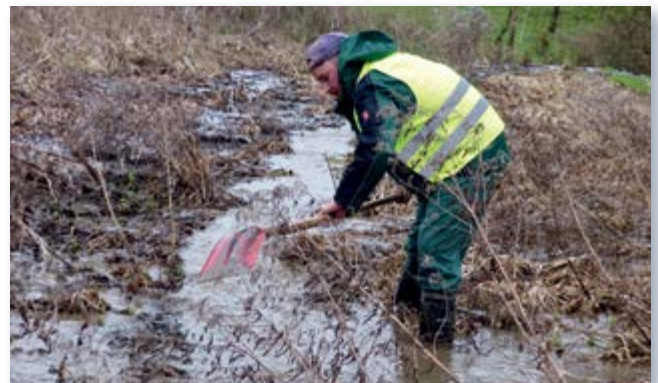
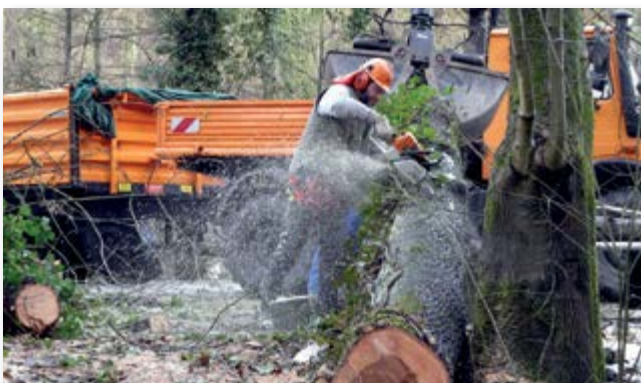
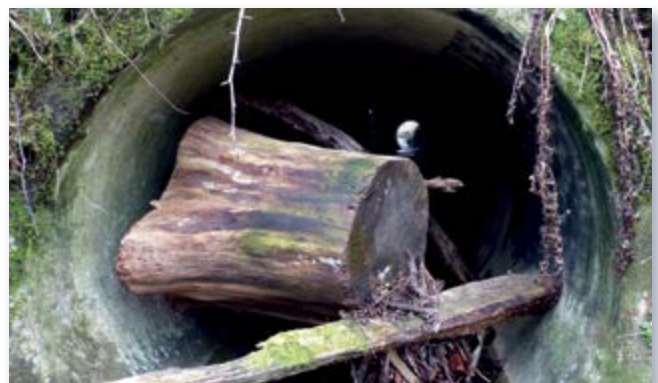
Dabei waren an nahezu jedem Gewässer Bäume in das Abflussprofil gestürzt und großflächig Äste in die Gewässer gefallen. Aus diesem Grund waren unsere Mitarbeiter und unsere beauftragten Fachfirmen wochenlang im Einsatz, um die Gewässer zu räumen. Nach einer ersten Prioritätenliste wurden zunächst die Hindernisse beseitigt, die den Abfluss komplett stauten und in Bereichen lagen, in denen Ausuferungen zu Schäden führen konnten. Noch Wochen nach dem Sturm erfolgten Meldungen zu umgestürzten Bäumen und anderen Abflusshindernissen, sodass immer neue Stellen mit Räumbedarf hinzukamen.

Nach und nach wurden alle Gewässer weitestgehend geräumt und gleichzeitig regelmäßig die Rechen vor Durchlässen und Verrohrungen gereinigt, weil diese sich selbst bei kleinen Niederschlagsabflüssen immer wieder mit Astwerk verlegten.

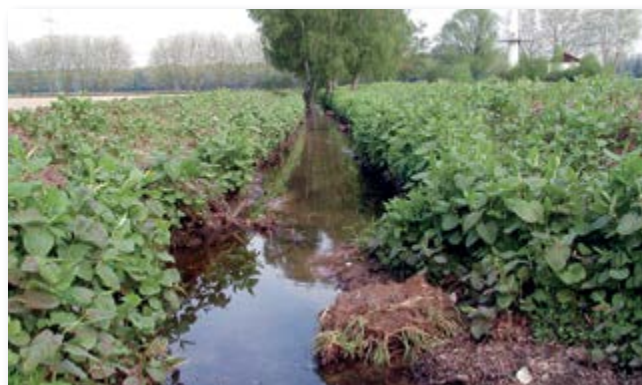
vor der Maßnahme, Bewuchs mit japanischem Knöterich

Vor einigen Jahren ist bereits ein Teilstück des Burbaches im Landschaftspark Fuhrkamp, Langenfeld, naturnah umgestaltet worden. Im Anschluss an diesen ökologisch aufgewerteten Bereich konnte in diesem Jahr ein weiterer rd. 230 m langer Gewässerabschnitt entsprechend verbessert werden. Der Bach floss hier in einem geradlinigen, tiefen und trapezförmigen Regelprofil mit einheitlicher Böschung.

Er verfügte nur über einen schmalen Uferbereich und daran schlossen sich landwirtschaftliche Flächen an. Ein lückiger Gehölzbewuchs aus Bäumen (Birken und Erlen) säumte das Westufer und daneben verlief ein Weg parallel zur Gewässertrasse. Neben den wenigen Gehölzen war das Ufer dominant mit Japanischem Knöterich bewachsen, der als Neophyt alle heimischen Gewächse verdrängt hatte.

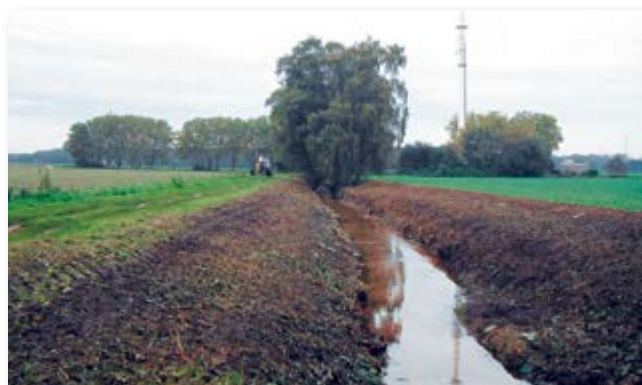
während der Maßnahme

Dafür wurde eine ca. 15 m breite neue Trasse neben dem alten Bachbett hergestellt, die Raum für eine Sekundäraue bietet und dem Gewässer die Möglichkeit gibt, das Fließgerinne selbst auszubilden. Die Uferbereiche sind mit geschwungenen Böschungsoberkanten und wechselnden Gefälleneigungen variabel. Es wurde Totholz eingebracht und die Pflanzung einer ufertypischen Vegetation mit Gehölzen und krautigen Arten durchgeführt. Der mit dem Knöterich befallene Oberboden wurde in der alten Bachtrasse eingebaut, mit einem Fließ abgedeckt und übererdet. Eine zusätzlich eingebaute Rhizomsperr verhindert die erneute Ausbreitung des Knöterichs in Richtung des Gewässers.

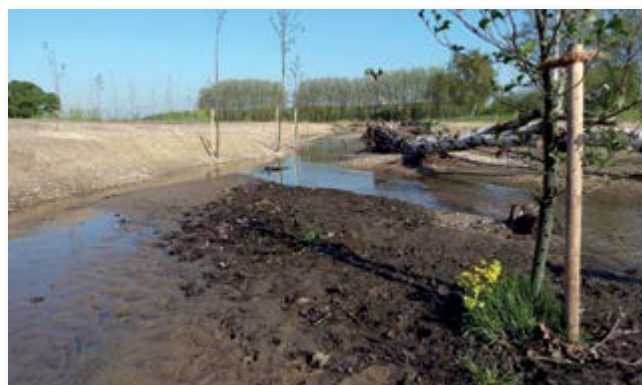
Entwicklung nach 3 Monaten

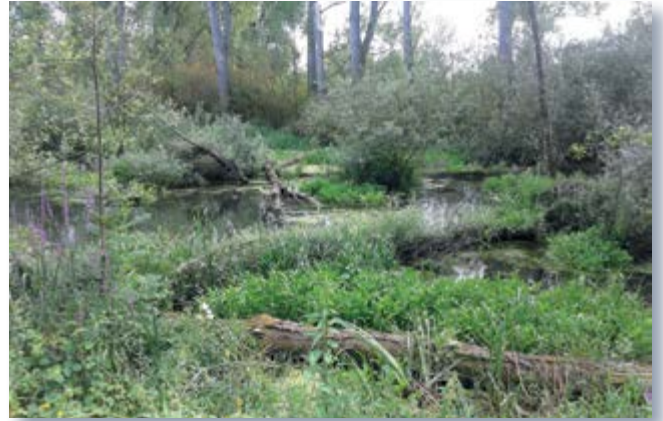
Das Niedrigwassergewässer entwickelt sich.

Die Urdenbacher Kämpe, eine der wenigen Flussauen am Mittelrhein, die regelmäßig bei Rheinhochwasser überschwemmt werden, ist heute ein Naturschutzgebiet im Süden von Düsseldorf. In der Vergangenheit wurde dieses Gebiet landwirtschaftlich genutzt und aus diesem Grund hatte man den Urdenbacher Altrhein hinter einen künstlich angelegten s. g. Sommerdeich verlegt. Nach Ankauf der Flächen durch die Stadt Düsseldorf und die NRW-Stiftung in den letzten Jahren bot sich die einmalige Gelegenheit, dass hier wieder ein dem Leitbild entsprechendes Niedrigwassergewässer entstehen kann. Hierzu wurde der Sommerdeich im letzten Jahr geöffnet und der Urdenbacher Altrhein fließt seitdem in die Kämpe. Dort kann er sich frei entwickeln, ohne Vorgaben oder Restriktionen. Über eine weitere Deichöffnung gelangt er nach rd. 2,5 km Fließweg wieder in sein altes Bett.

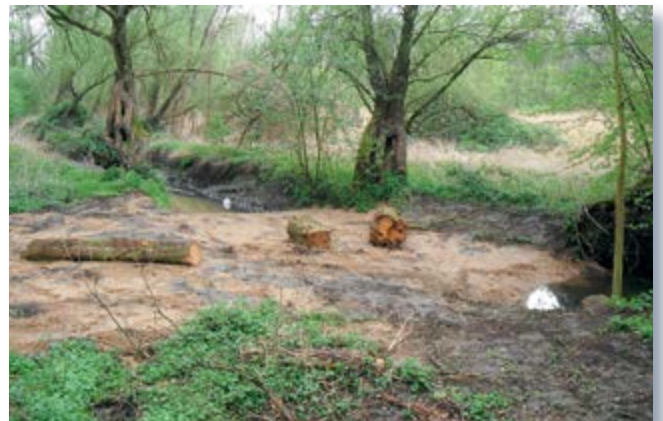
Verfüllung altes Bett

In diesem Jahr wurden verbandsseitig noch Teilbereiche des ehemaligen Gewässerverlaufs hinter dem Sommerdeich verfüllt und von der Stadt Düsseldorf wurden zwei Brücken über die Deichöffnungen gebaut, sodass ein auf dem Deich verlaufender, beliebter Naherholungsweg wieder genutzt werden kann.

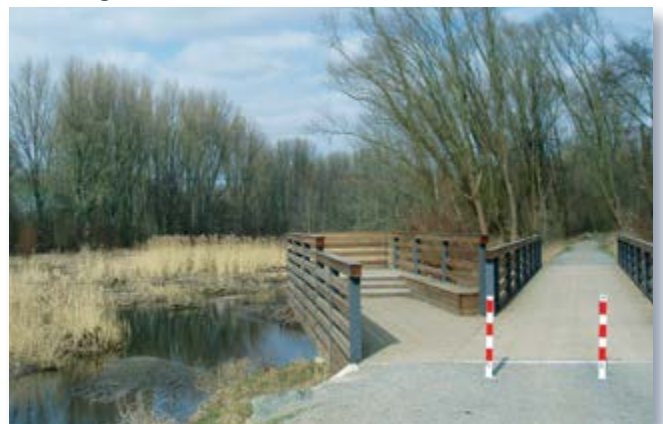
neue Brücke

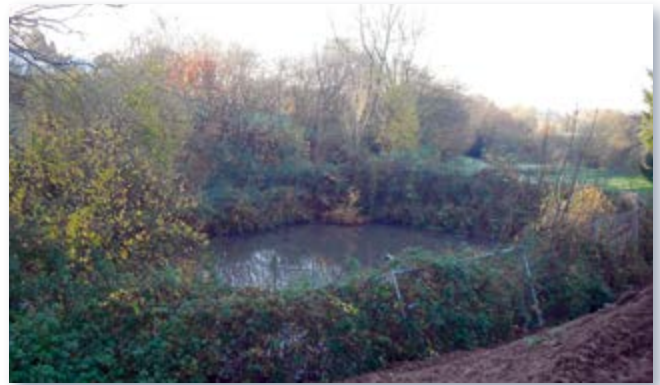
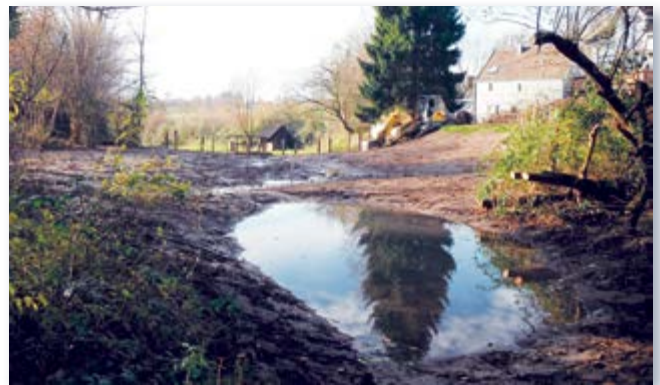
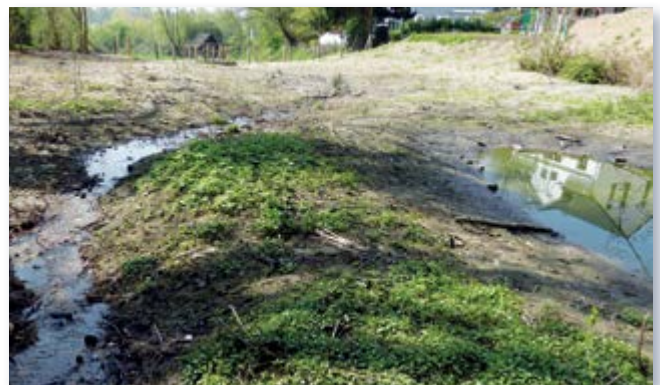
vor, während und nach der Umgestaltung

Der Holzer Bach ist ein Nebengewässer der Itter und entspringt in Solingen-Fürkeltrath. In seinem Oberlauf speiste er in der Vergangenheit mit einer Teilwassermenge einen ehemaligen Fischteich, bei dem ein aufgeschütteter Damm als Querriegel zum ursprünglichen Bachtal den Aufstau sicherstellte. Der Holzer Bach befand sich an der Talflanke und in niederschlagsarmen Zeiten fiel er aufgrund der vorrangigen Teichversorgung immer wieder trocken, sodass zumindest temporär keine Durchgängigkeit gegeben war. Der Ablauf des Teichwassers belastete das Gewässer zudem chemisch, physikalisch und insbesondere thermisch. Nachdem der Fischteich nicht mehr genutzt wurde, konnten im Berichtsjahr Damm und Teich mit Zustimmung des Eigentümers zurückgebaut werden. Der Holzer Bach erhielt ein neues naturnahes Gewässerbett, das nun wieder im Tal tiefsten verläuft und von einer kleinen Aue umgeben ist. Als Auennebenstruktur wurde oberhalb der ehemaligen Teichfläche ein kleines Amphibiensatzgewässer ohne Zufluss angelegt. Die Maßnahme hat nicht nur zu einer quantitativen und qualitativen Wiederherstellung der ursprünglichen Bach- und Talsituation geführt, sondern mit ihr wurde auch eine ununterbrochene Gewässerdurchgängigkeit erreicht.

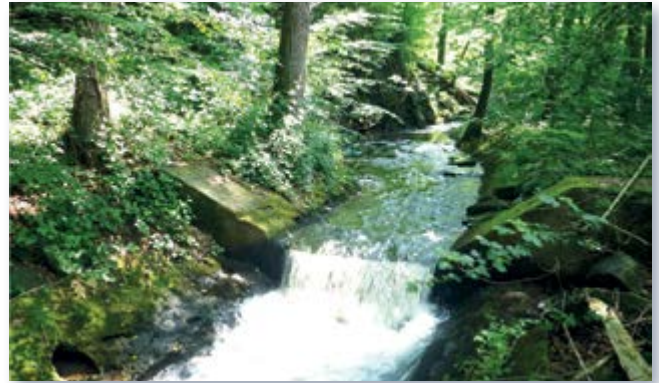
Sohlabschurz vor und Sohlgleite nach der Umgestaltung

Die Durchgängigkeit des Deilbachs, gemäß WRRL ein berichtspflichtiges Gewässer, war in Velbert-Langenberg bei km 10+340 aufgrund eines 0,55 m hohen Sohlabsturzes – mit Toskolk aus Beton – nicht gegeben. Lt. Umsetzungsfahrplan (UFP) sollte der Absturz beseitigt und sowie die angrenzenden Gewässerabschnitte ober- und unterhalb eine Umgestaltung erfahren, um einen s. g. Trittstein zu schaffen. Im Laufe dieses Jahres wurden die entsprechenden Arbeiten ausgeführt. Statt des Sohlabsturzes gibt es nun eine Sohlgleite mit Störsteinen und der ehemals vorhandene stark befestigte Ufer- und Sohlverbau ober- und unterhalb ist zurückgebaut. Eingebrachtes Totholz dient zur Struktur-anreicherung in dem naturnah umgestalteten Gewässerabschnitt.

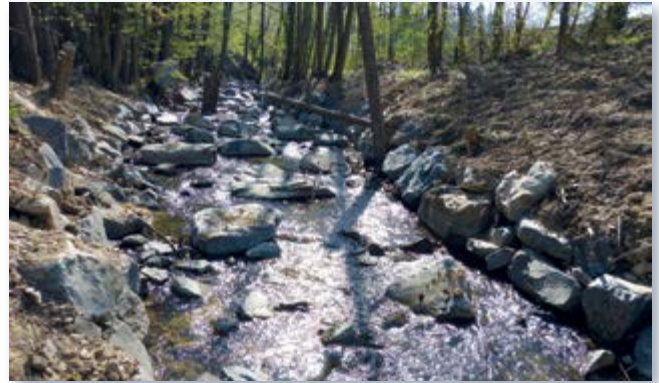
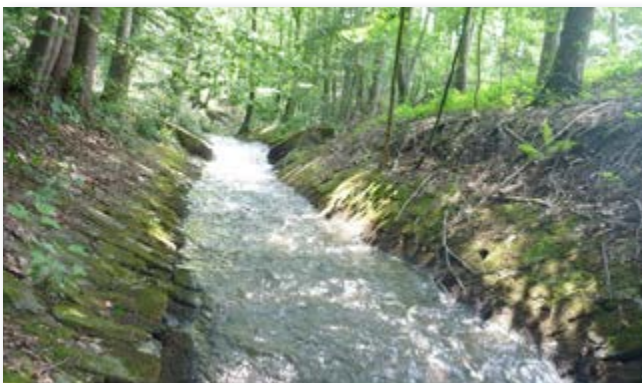
vor und nach dem Rückbau des Uferverbau

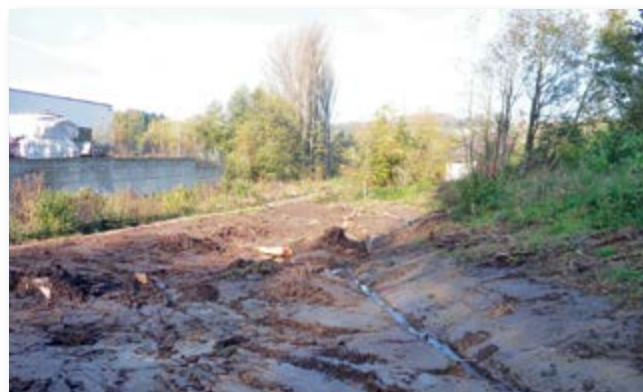
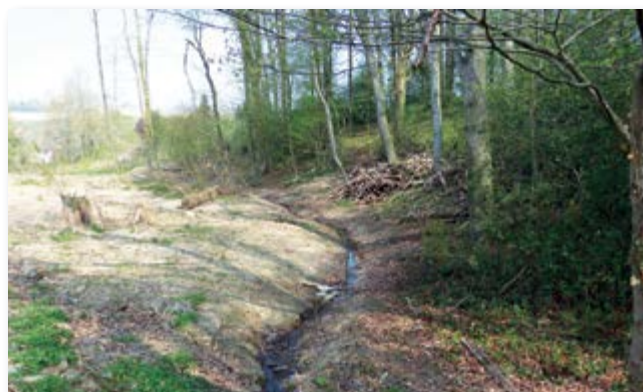
Günstige topographische Randbedingungen und das Einverständnis des betroffenen Grundstückseigentümers ermöglichten es dabei, dass die Pepes Beeke auf einer Länge von rd. 180 m in ein gerodetes Waldstück verlegt werden konnte, in dem sie nunmehr flächenhaft ausufern kann.

Auch an der Röbbeck waren entsprechende topographische Randbedingungen und das Einverständnis des Grundstückseigentümers grundlegende Voraussetzung, damit das Gewässer heute auf einer Länge von rd. 70 m in einem Bereich verlaufen kann, der einen flächigen Übertritt in das umliegende Gelände zulässt.

In beiden Fällen wurden zwar keine großen Retentionsräume geschaffen, doch führen die vorhandenen Volumina zu einem leicht verzögerten und infolge Versickerung reduzierten Abfluss und tragen so zu einer Entschärfung der Abflusssituation für die Unterlieger bei.

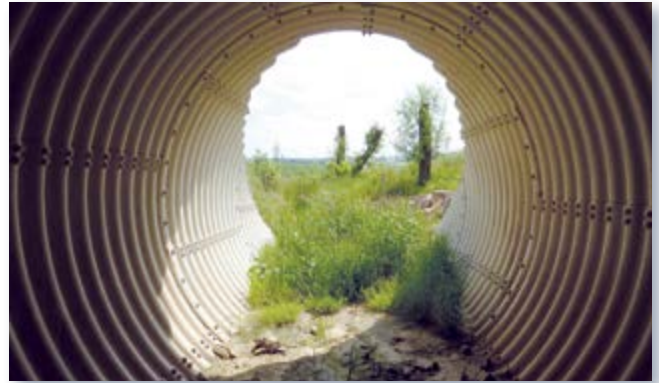
naturnahe Gestaltung der Gewässersohle im Durchlass

Auf Wunsch von Straßen NRW hat der BRW in diesem Frühjahr eine weitgehend natürliche Sohle im Bereich des Durchlasses hergestellt. Im Rahmen dieser Maßnahme nach §7 der Verbandssatzung wurden strukturbildende Gewässerelemente mit örtlich anstehendem Sohlsubstrat in den rd. 80 m langen Durchlass eingebracht.

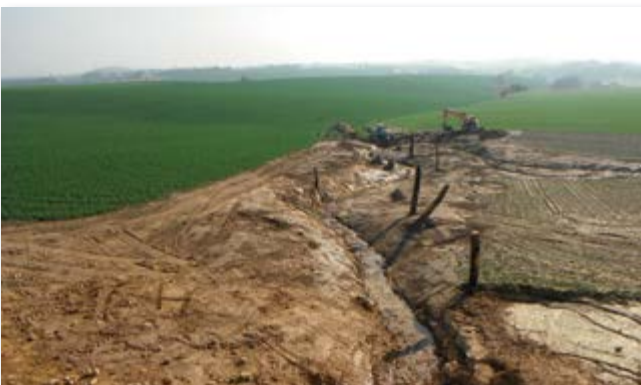
naturnahe Gestaltung des Schmalbeckbaches im Auslaufbereich des Durchlasses direkt nach dem Bau

Der Zu- und Ablaufbereich des Durchlasses wurde mit Ufersicherungen und eingebrachten Steckhölzern an das natürliche Gewässer angebunden und so eine weitgehende naturnahe Gestaltung des Schmalbeckbaches auf ca. 120 m Länge erreicht. Auf einer Ausgleichsfläche im angrenzenden Bereich wurde mit standortgemäßer Bepflanzung und Anlage einer Staumulde ein korrespondierendes Gewässerumfeld gestaltet.

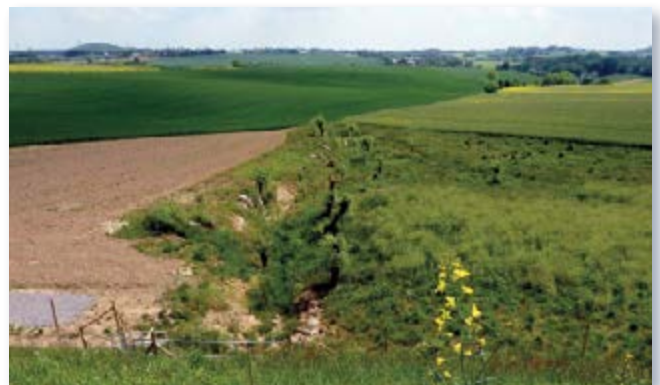
und einige Monate später
